壁補強工事  
生野区 H様邸

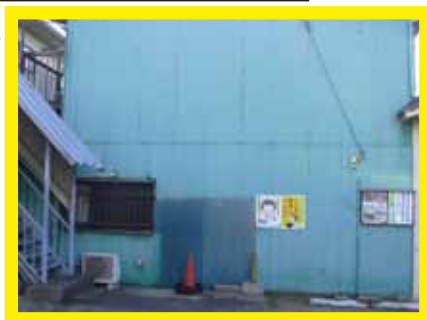
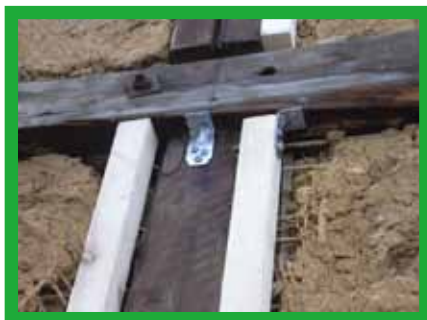
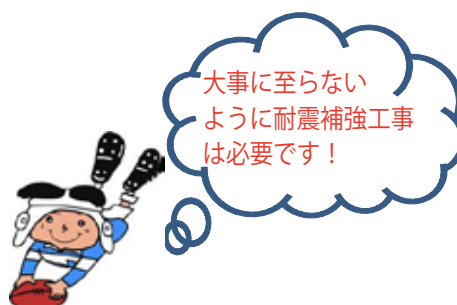
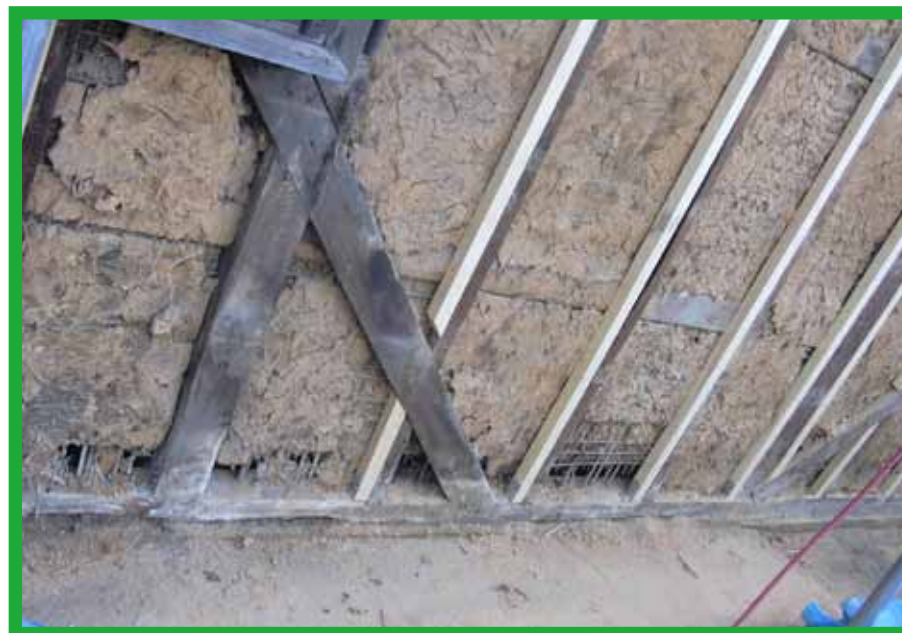
BEFORE

外部壁が、波トタン仕上げの土壁で、壁に対する強度がほとんど有りませんでした。室内は入居している間は工事出来ないとの事でしたので、波トタンをめくり、仕口部に補強金物を取付け、構造用合板を耐震用釘で細かい間隔で取付け、サイディングで仕上げました。建物全体の壁倍率とバランスがまだ完全ではないので、退去され次第、施工が必要です。
