屋根葺き替え工事  
八尾市 O様邸

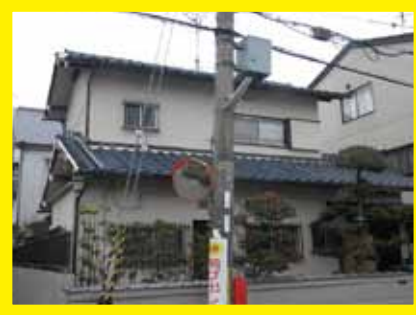
BEFORE

屋根も築年数が  
経つと、変形や雨漏れ  
の心配がでできます

以前にも瓦や漆喰の補修をしたのですが、築35年くらいは経っているので屋根も老朽化してきました。それと瓦本体の劣化で見栄えも悪くなってきたので、補修してもきりが無いと思い、葺き替えをお願いしました。屋根がかなり軽くなって家の負担も軽減したので工事をして良かったです。
