外壁塗装工事  
東大阪市 H様邸

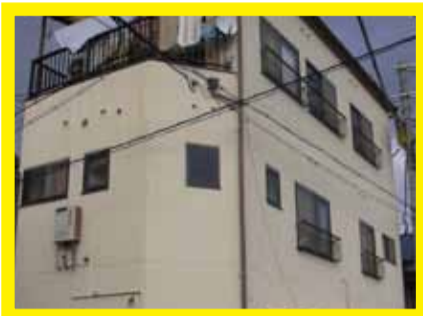
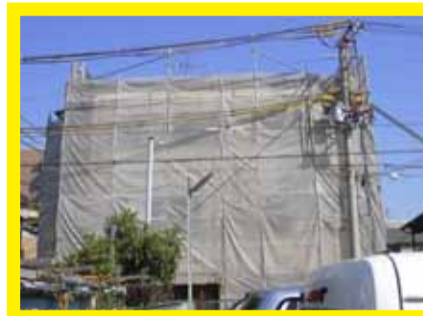
BEFORE

ベランダは水性系の防水をしていましたが、かなり劣化もしていました。鉄骨住宅の3階建だったので揺れにも強く、防水性の高いウレタン系の防水を選びました。外壁はALCでひび割れもひどくなかったため、多機能な塗料ではない弾性塗装をしました。ALCの場合、目地やサッシ廻りからの部分から雨漏れする事が多いので、全体のシーンを打ち増しました。かなりシーンが痩せていたので打ち増しを選びました。サッシ廻りは打ち替えました。屋根はカラーベストで1度もメンテナンスをした事が無いとの事でしたので、専用塗料で塗装しました。屋根を塗装する場合は、外壁塗装の時をお勧めします。
