屋上シート防水工事  
平野区 N様邸

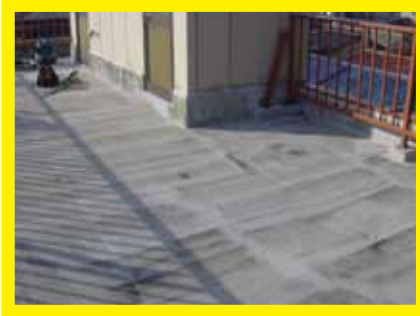
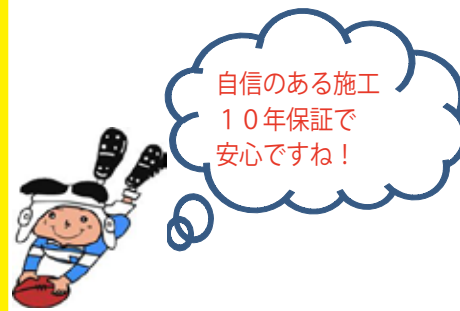
BEFORE

3階建ての陸屋根（屋上）の防水がかなり状態が悪く、複数の箇所で雨漏れの原因となっていました。  
鉄骨住宅で強風の時は、多少家が揺れるとの事でしたので、柔軟性のあるシート防水を選択しました。  
既設の防水層が多少浮いていたので、下地処理が結構大変でした。今回の雨漏れとの関係性が少ない  
箇所の状態も良いとは言えなかったため、改修しました。  
洗濯物など屋上に上がる事が多いとの事でしたので、歩行用のシートも重ね貼りしました。
