駐車場補修工事
東大阪市 W様邸

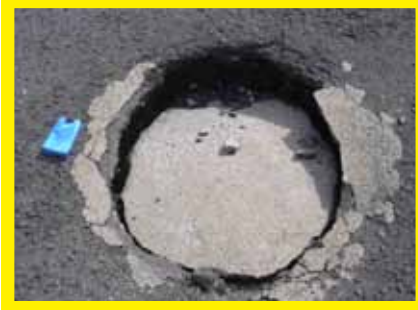
BEFORE

漏水や舗装の劣化
でこんな穴が！
危ない！

雨水の排水口からの漏水や舗装の劣化により、地下の砂が流れてくぼみになったと思われます。
今回は、その箇所の補修の依頼でしたので、コンクリートを充填しました。
青空駐車場なので、なるべく早く工事をしました。
